## **SANTUARIO MARIA SS. ANNUNZIATA BRONTE (CT)**

**Progetto di restauro del gruppo marmoreo  
dell'Annunciazione di A. Gagini  
e dell'arco trionfale**

## Stato di fatto

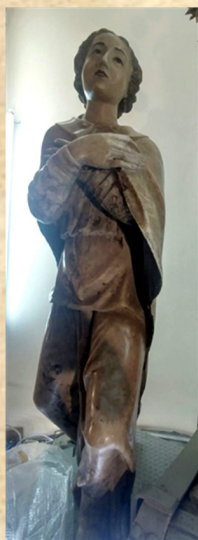
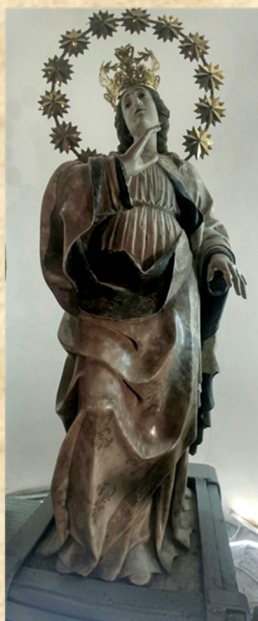
Stato di fatto dei tre pezzi che compongono l'opera

Il gruppo statuario si presenta con un notevole strato di sporco di natura organica, polveri grasse, nero fumo.

È molto ricco di decorazioni in oro zecchino. Presenta ossidazioni nella coloritura del manto. Ci sono minuscole e raffinatissime decorazioni in oro zecchino nel risvolto delle vesti, nonché tracce di decorazioni sempre in oro, ormai quasi scomparse per maldestra pulizia. Si conservano, però, delle tracce.

Le mani della Vergine sono totalmente dipinte e le dita rotte sono tenute da nastro adesivo. Ovunque si notano bordi e decorazioni in oro zecchino. Oltre ai capelli sia della Vergine che dell'angelo, l'interno del manto della Vergine appare di colore blu.

La posizione originale dell'arco non era quella attuale. Infatti è stato smontato e rimontato e, ribadisco, solo rimontato nell'altare maggiore, a far da cornice al gruppo statuario dell'Annunciazione. Infatti nessuna listatura o stuccatura di riempimento è stata eseguita. Un notevole strato di sporco ricopre tutta la superficie. Sarebbe necessario eseguire la pulitura, le stuccature di profondità, nonché le listature finali, per dare maggiore compattezza e leggibilità.

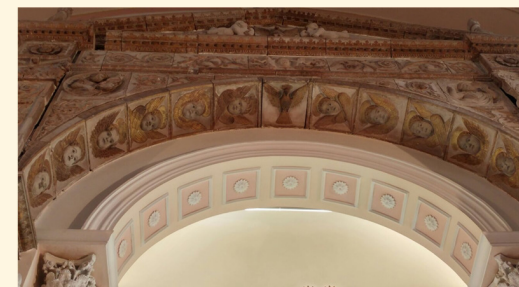
Tassello di pulitura dal quale si evince la foglia d'oro zecchino nell'ala dell'angelo

prima                      Prove di pulitura                      durante
